KURZBERICHT

DETAILUNTERSUCHUNG

B-PLAN 60

HAMBURGER STR. 49

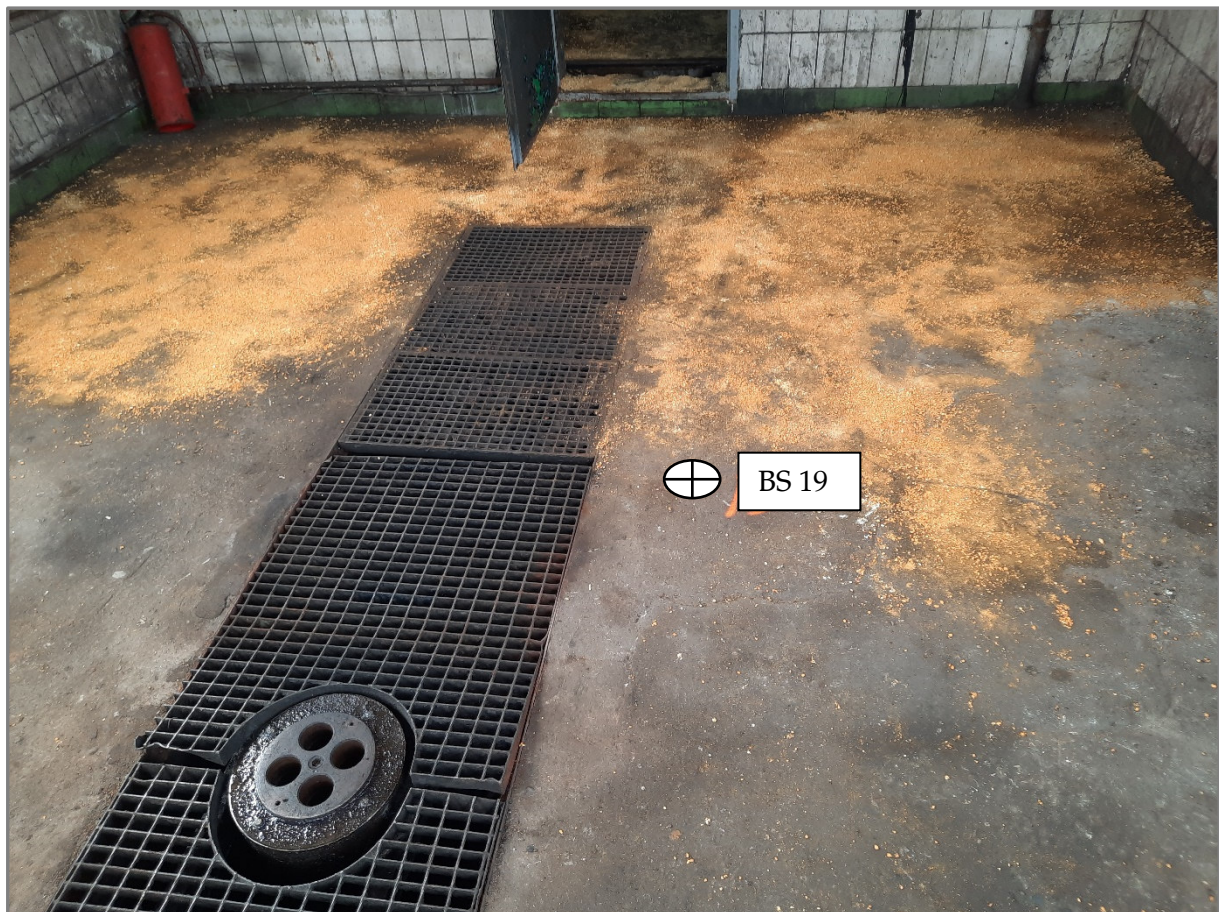
Abbildung 1: Hydraulikstempel Kfz-Werkstatt

Im Rahmen der Geländearbeiten wurde innerhalb der Pflege- und Waschhalle noch ein Hydraulikstempel festgestellt, der sich innerhalb der Grube (Sandfang) befindet (s. Abb. 1). Im Rahmen der 2018 durchgeführten OU war der Stempel überdeckt (Reifenlager) und somit nicht erkennbar.

3. Bei Rückbau tankstellenspezifischer Anlagen (Abscheider, Zapfinsel, Wartungsgrube und Hydraulikstempel) ist eine gutachterliche Begleitung und Beweissicherung mit Entnahme von Kontrollproben erforderlich.

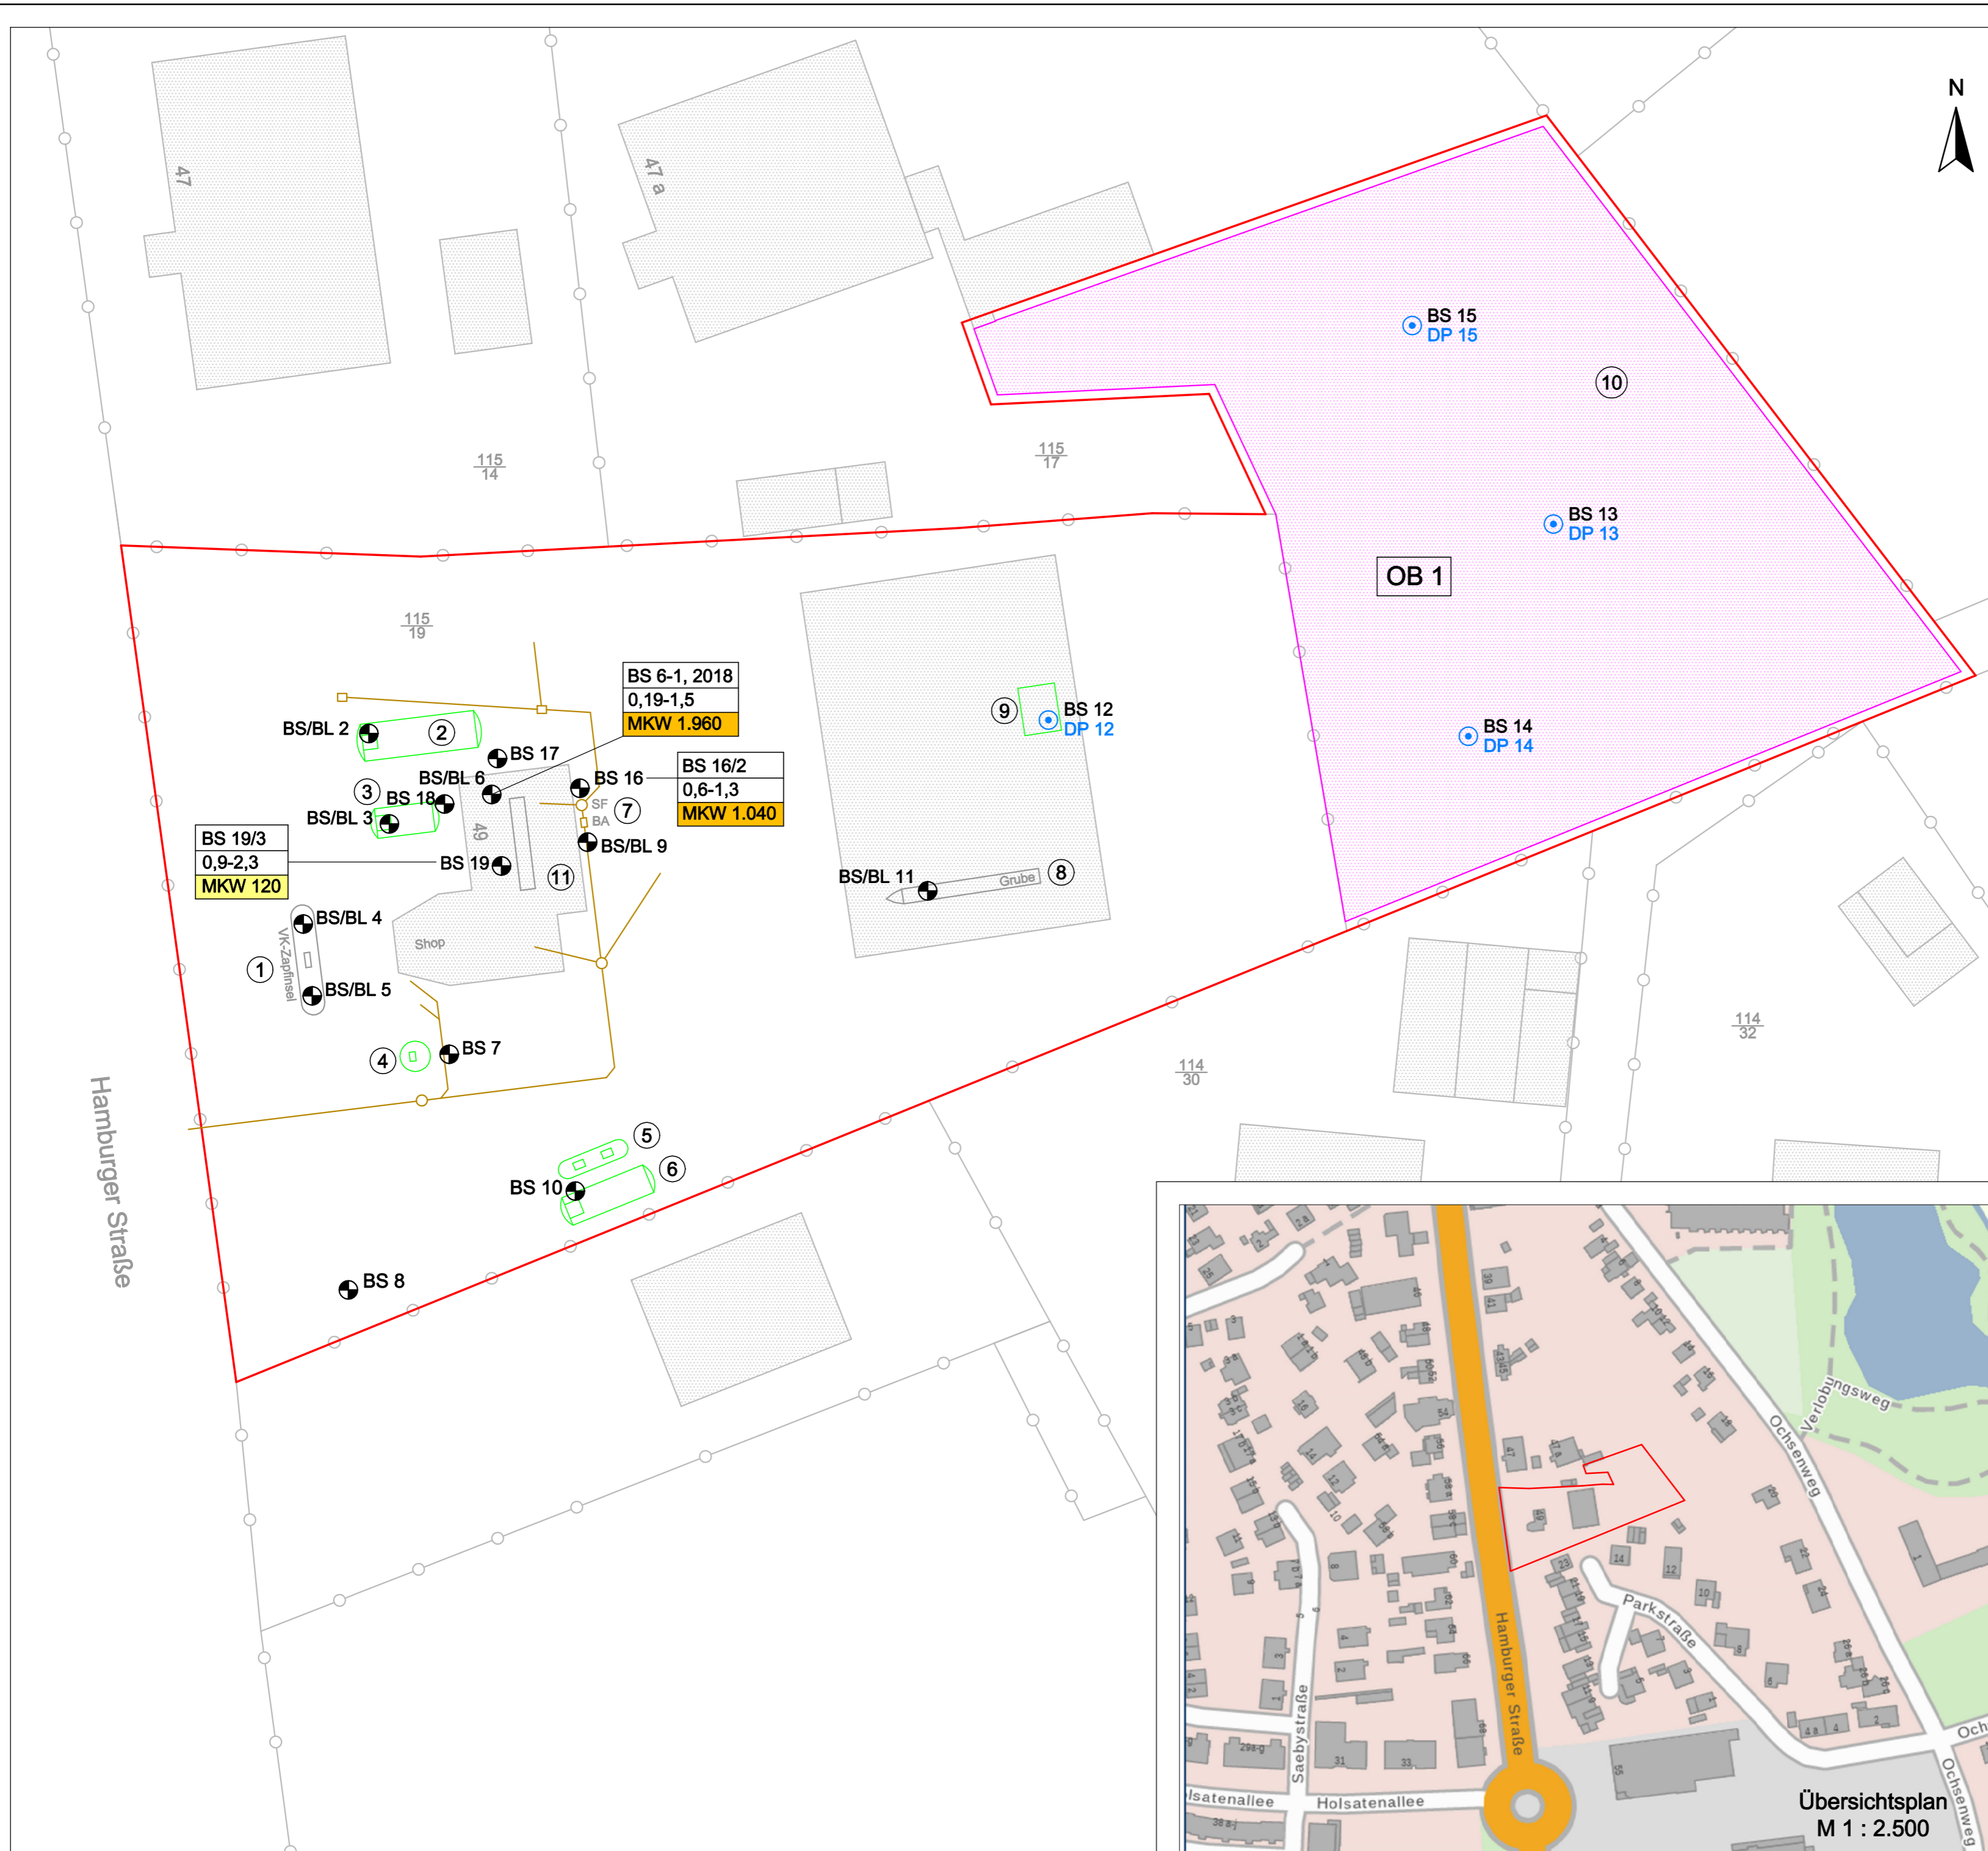
Anlage 1: Ergebnisplan

Im Ergebnis wurde der auffällige MKW-Befund der Probe 6-1 (Lit. 1) durch die umliegenden BS 17, 18 und 19 eingegrenzt. In östlicher Richtung wies die BS 16 in der Probe 16/2 (0,6-1,3 m u. GOK) zwar abnehmende MKW-Gehalte, jedoch noch einen deutlichen MKW-Befund von 1.040 mg/kg auf. Sensorisch waren im Gelände keine Hinweise auf MKW erkennbar. Es handelt sich um wenig mobile Mineralöle der Schmierölfraction (Altöle). Der Prüfbericht ist diesem Bericht als Anlage 3 beigefügt. Gemäß der Analyse ist das Aushubmaterial dem LAGA M 20 TR Boden der Klasse Z 2 zuzuordnen.

Der im Rahmen der Orientierenden Untersuchung 2018 festgestellte erhöhte MKW-Befund in der Pflege- und Waschhalle (BS 6) wurde im Ergebnis der Detailuntersuchung als kleinräumig bestätigt. Die BS 16 weist in östliche Richtung noch eine Belastung auf, die jedoch auch im Zusammenhang mit dem dort befindlichen Abscheidersystem stehen könnte. Die Beurteilungswerte des LANU für den Wirkungspfad Boden – Grundwasser (Lit. 3) werden unterschritten. Der Belastungsbereich ist in der Tiefe bei ca. 1,5 m u. GOK in der wasserungesättigten Bodenzone abgegrenzt. Bei einer betroffenen Fläche von ca. 20 bis 25 m² beträgt die Kubatur belasteten Boden ca. 30 - 40 m³ (ca. 60 – 80 t Boden). Derzeit gehen aufgrund der versiegelten Bodenoberfläche keine Gefahren von der Bodenbelastung aus. Bei Rückbau der Gebäude und Aufnahme der Versiegelung kann ein Zutritt von Niederschlagswasser erfolgen und mit dem Sickerwasser ggf. eine begrenzte Schadstofffreisetzung in das Grundwasser erfolgen.

1. Der Bodenaushub aus dem Bereich des Altstandortes ist unter Berücksichtigung der bereits bekannten Vorbelastungen aufzunehmen und getrennt von unbelasteten Böden bereitzustellen und gem. LAGA + DepV bzw. ab 01.08.2023 gem. der Mantelverordnung (ErsatzbaustoffV bzw. novellierte BBodSchV und DepV) zu untersuchen, abfallrechtlich zu bewerten und entsprechend zu entsorgen.

2. Der Bodenaushub zur Sanierung der MKW-Belastung im Bereich der Pflege- und Waschhalle ist gutachterlich zu begleiten und durch Kontrollproben der Sanierungserfolg nachzuweisen.

5. Für die Flurstücke 115/14 und 115/17 (Nordteil) ist keine altlastenrelevante Vornutzung bekannt. Bei einer geplanten Versickerung von Niederschlagswasser sind keine Nachweise der Schadstofffreiheit erforderlich. Für die Flurstücke 115/19 und 115/17 (Südteil, siehe Anlage 1: Fläche OB 1) sind Belastungen durch Schwermetalle bis in eine Tiefe von ca. 0,5 m u. GOK dokumentiert. Eine Versickerung kann daher erst nach Abzug des oberflächennahen Bodens und Entnahme einer Mischprobe zur Beweissicherung der Sohle erfolgen. Bei nachgewiesener Schadstofffreiheit kann anschließend über den unbelasteten Boden z. B. in Form einer Rigole versickert werden.
