**ORIENTIERENDE UNTERSUCHUNG  
ALTSTANDORT**

**HAMBURGER STRASSE 49  
24576 BAD BRAMSTEDT**

AKZ BEHÖRDE: 0100.S0515.B1

Lübeck, 03. Januar 2018

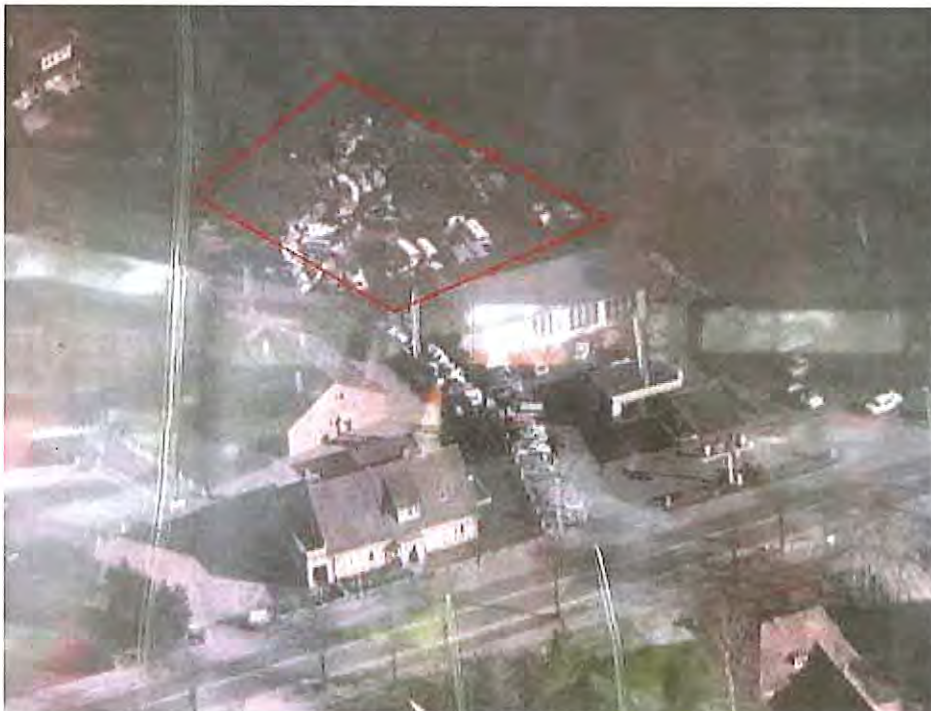
Abbildung 1: Schrägluftbild von 1972 (Quelle: Betrieb Krispin)

Auf dem Schrägluftbild von 1972 (Abbildung 1) ist deutlich zu erkennen, dass die östlich an das Untersuchungsgrundstück angrenzende Fläche (rot umrandete Fläche in der Abb. 1) als Abstellfläche für Kraftfahrzeugteile genutzt wird. Auf einem Luftbild von 1985 ist dies nicht mehr der Fall (Abbildung 2, rot umrandete Fläche).

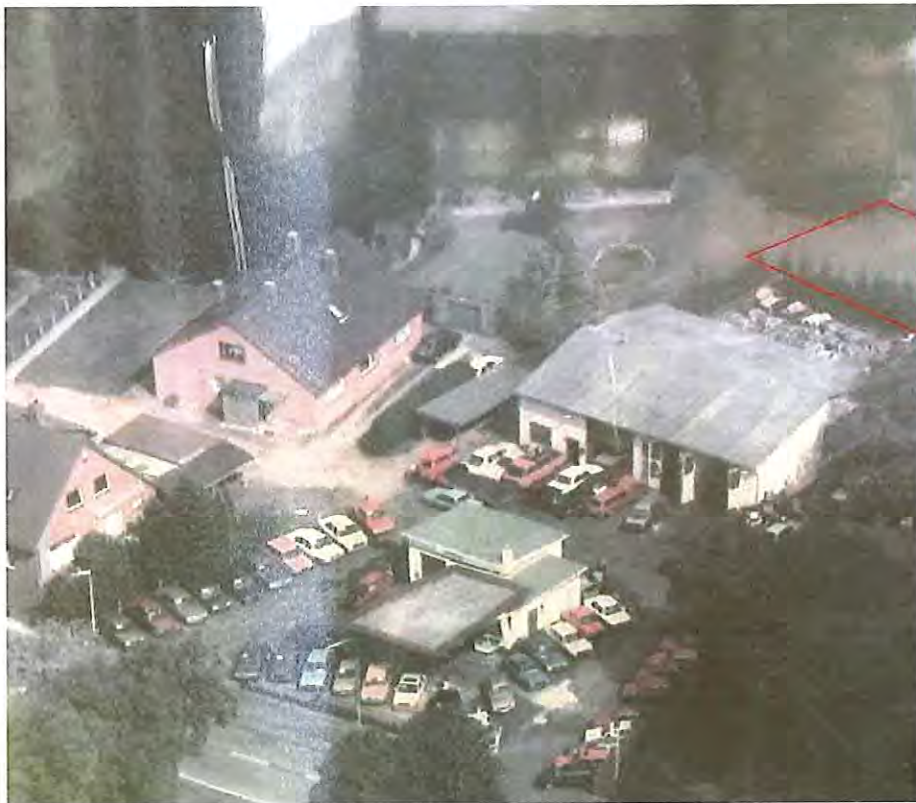
**Abbildung 2:** Schrägluftbild von 1985 (Quelle: Betrieb Krispin)

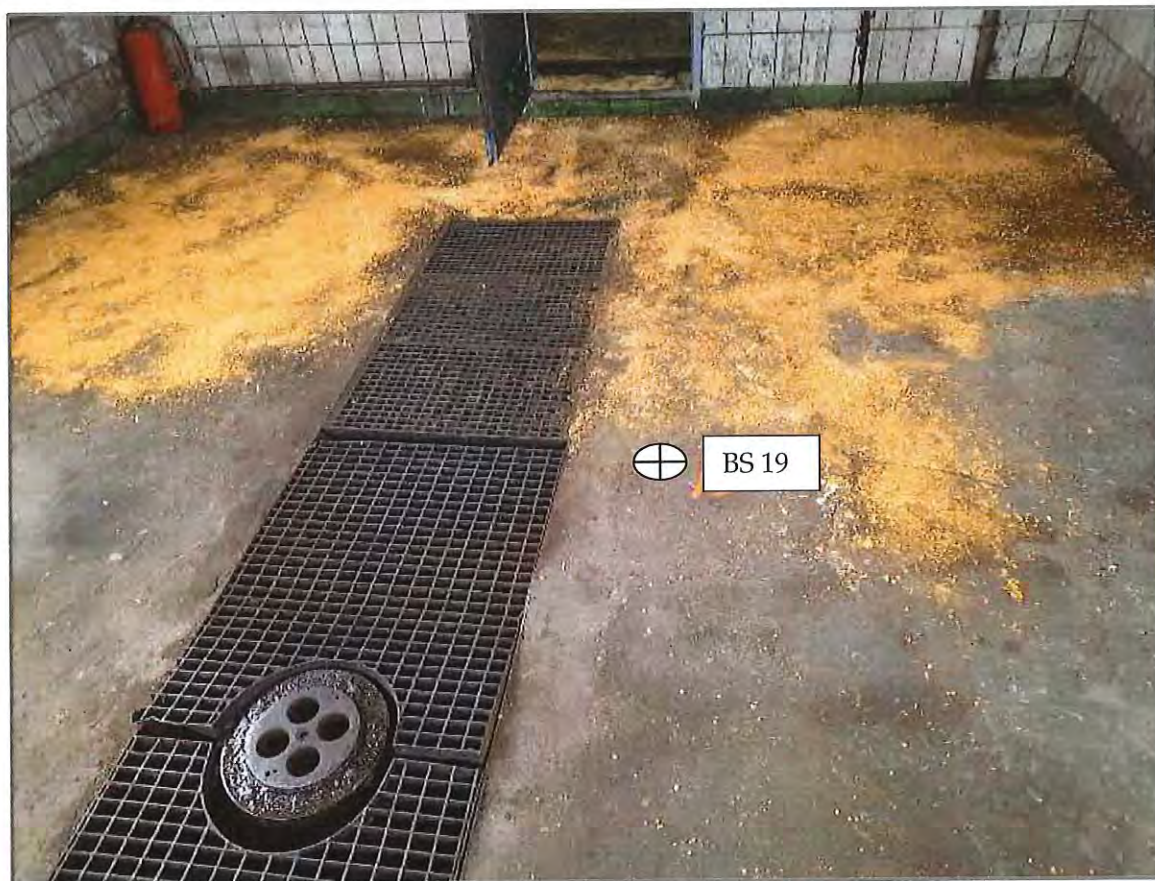
| Zeitraum | Altlastenrelevante Baumaßnahme/ Maßnahme | Quelle |
|---|---|---|
| 1977 | Räumung von Flächen, auf denen Unfallwagen abgestellt wurden | Bauakte |

Im Rahmen der Geländearbeiten wurde innerhalb der Pflege- und Waschhalle noch ein Hydraulikstempel festgestellt, der sich innerhalb der Grube (Sandfang) befindet (s. Abb. 1). Im Rahmen der 2018 durchgeführten OU war der Stempel überdeckt (Reifenlager) und somit nicht erkennbar.
