## **KURZBERICHT**

### **DETAILUNTERSUCHUNG B-PLAN 60 HAMBURGER STR. 49 24576 BAD BRAMSTEDT**

| <b>Projektnr.:</b> | 2022058 |

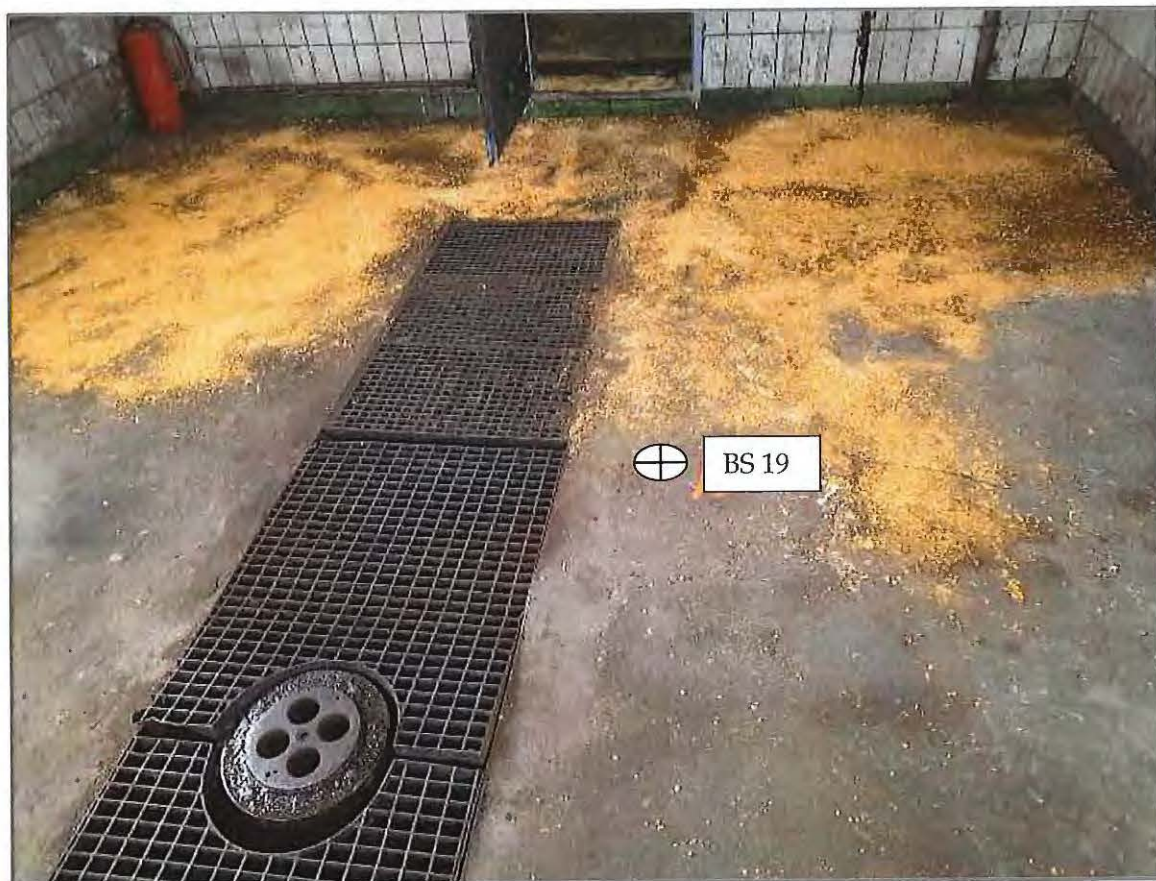
Abbildung 1: Hydraulikstempel Kfz-Werkstatt

Im Rahmen der Geländearbeiten wurde innerhalb der Pflege- und Waschhalle noch ein Hydraulikstempel festgestellt, der sich innerhalb der Grube (Sandfang) befindet (s. Abb. 1). Im Rahmen der 2018 durchgeführten OU war der Stempel überdeckt (Reifenlager) und somit nicht erkennbar.

3. Bei Rückbau tankstellenspezifischer Anlagen (Abscheider, Zapfinsel, Wartungsgrube und Hydraulikstempel) ist eine gutachterliche Begleitung und Beweissicherung mit Entnahme von Kontrollproben erforderlich.

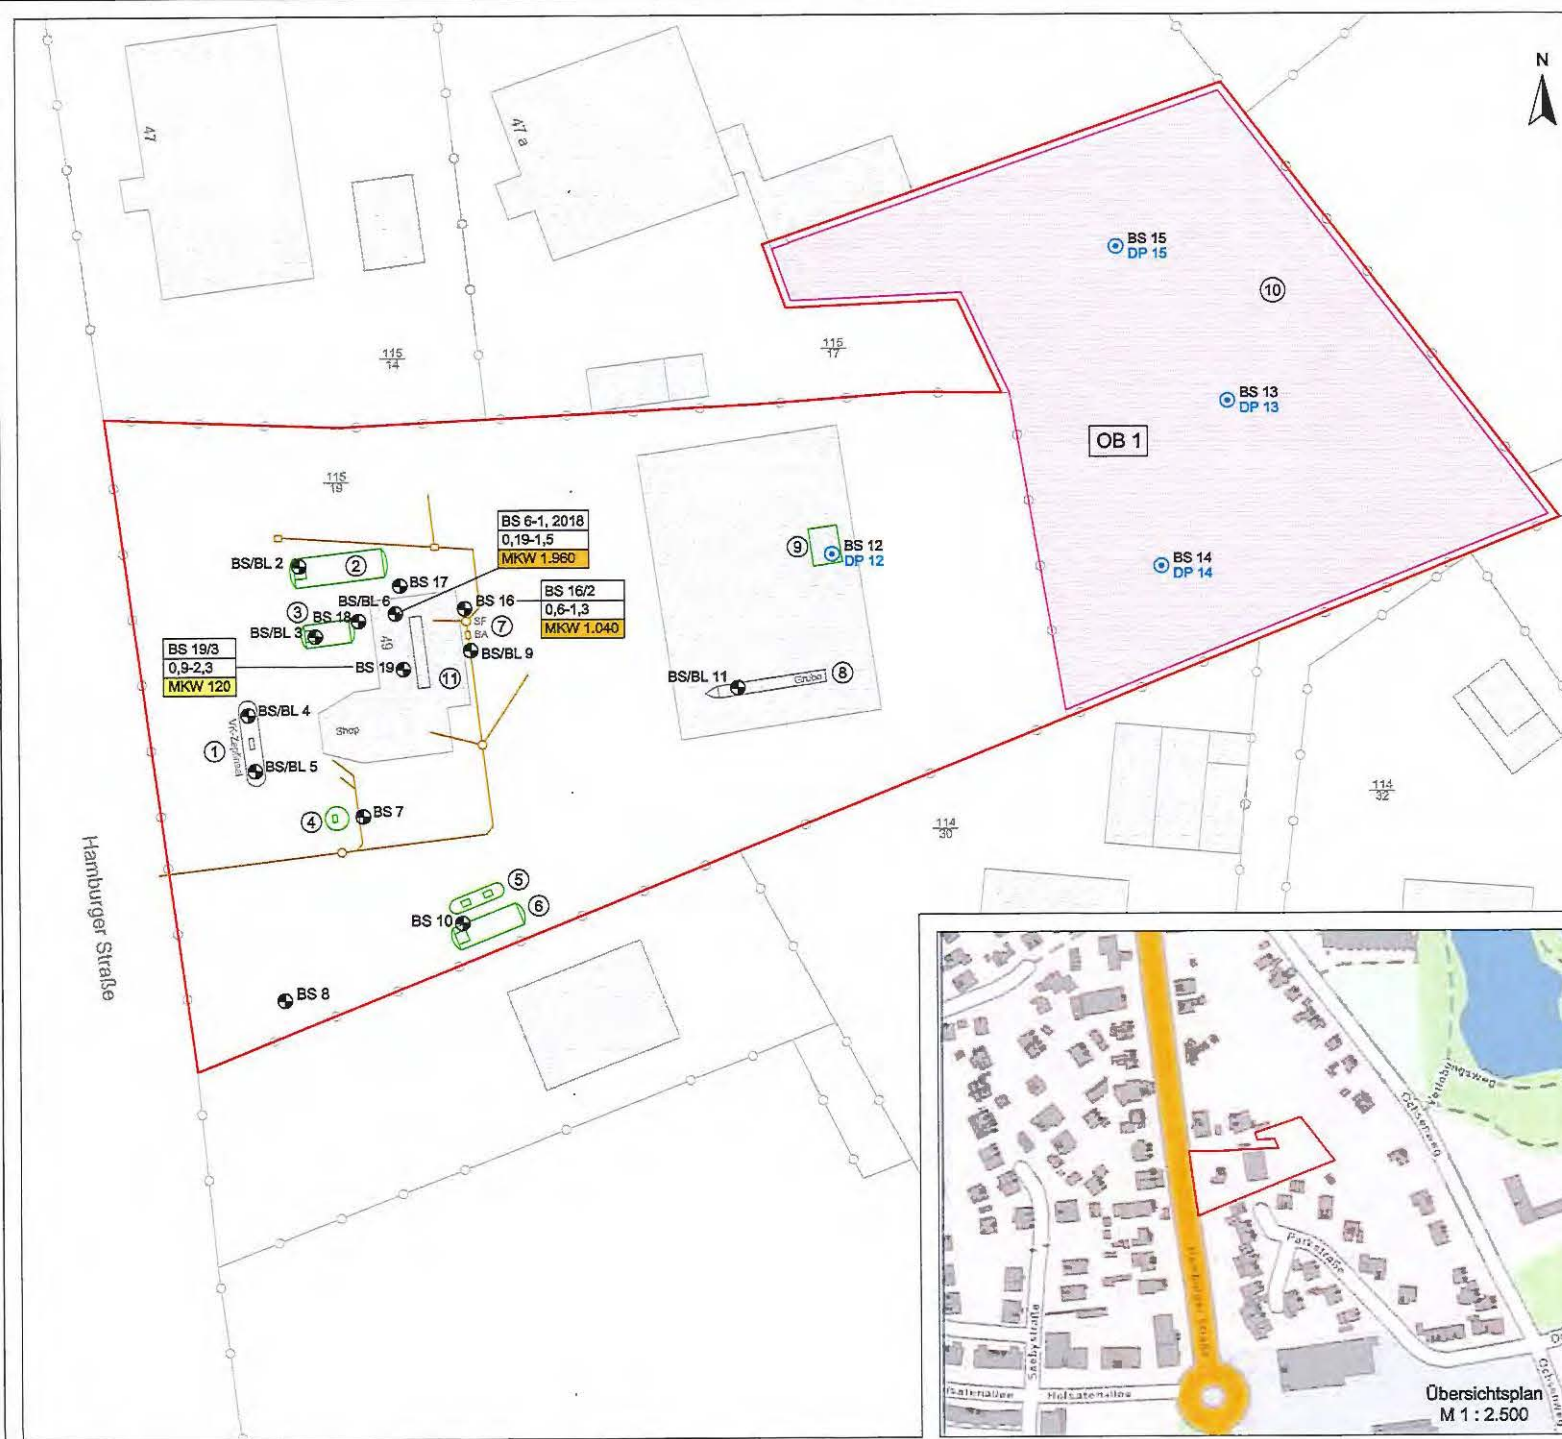
**Ergebnisplan**

Im Ergebnis wurde der auffällige MKW-Befund der Probe 6-1 (Lit. 1) durch die umliegenden BS 17, 18 und 19 eingegrenzt. In östlicher Richtung wies die BS 16 in der Probe 16/2 (0,6-1,3 m u. GOK) zwar abnehmende MKW-Gehalte, jedoch noch einen deutlichen MKW-Befund von 1.040 mg/kg auf. Sensorisch waren im Gelände keine Hinweise auf MKW erkennbar. Es handelt sich um wenig mobile Mineralöle der Schmierölfraction (Altöle). Der Prüfbericht ist diesem Bericht als Anlage 3 beigelegt. Gemäß der Analyse ist das Aushubmaterial dem LAGA M 20 TR Boden der Klasse Z 2 zuzuordnen.

Der im Rahmen der Orientierenden Untersuchung 2018 festgestellte erhöhte MKW-Befund in der Pflege- und Waschhalle (BS 6) wurde im Ergebnis der Detailuntersuchung als kleinräumig bestätigt. Die BS 16 weist in östliche Richtung noch eine Belastung auf, die jedoch auch im Zusammenhang mit dem dort befindlichen Abscheidersystem stehen könnte. Die Beurteilungswerte des LANU für den Wirkungspfad Boden – Grundwasser (Lit. 3) werden unterschritten. Der Belastungsbereich ist in der Tiefe bei ca. 1,5 m u. GOK in der wasserungesättigten Bodenzone abgegrenzt. Bei einer betroffenen Fläche von ca. 20 bis 25 m<sup>2</sup> beträgt die Kubatur belasteten Boden ca. 30 - 40 m<sup>3</sup> (ca. 60 – 80 t Boden). Derzeit gehen aufgrund der versiegelten Bodenoberfläche keine Gefahren von der Bodenbelastung aus. Bei Rückbau der Gebäude und Aufnahme der Versiegelung kann ein Zutritt von Niederschlagswasser erfolgen und mit dem Sickerwasser ggf. eine begrenzte Schadstofffreisetzung in das Grundwasser erfolgen.

1. Der Bodenaushub aus dem Bereich des Altstandortes ist unter Berücksichtigung der bereits bekannten Vorbelastungen aufzunehmen und getrennt von unbelasteten Böden bereitzustellen und gem. LAGA + DepV bzw. ab 01.08.2023 gem. der Mantelverordnung (ErsatzbaustoffV bzw. novellierte BBodSchV und DepV) zu untersuchen, abfallrechtlich zu bewerten und entsprechend zu entsorgen.

2. Der Bodenaushub zur Sanierung der MKW-Belastung im Bereich der Pflege- und Waschhalle ist gutachterlich zu begleiten und durch Kontrollproben der Sanierungserfolg nachzuweisen.

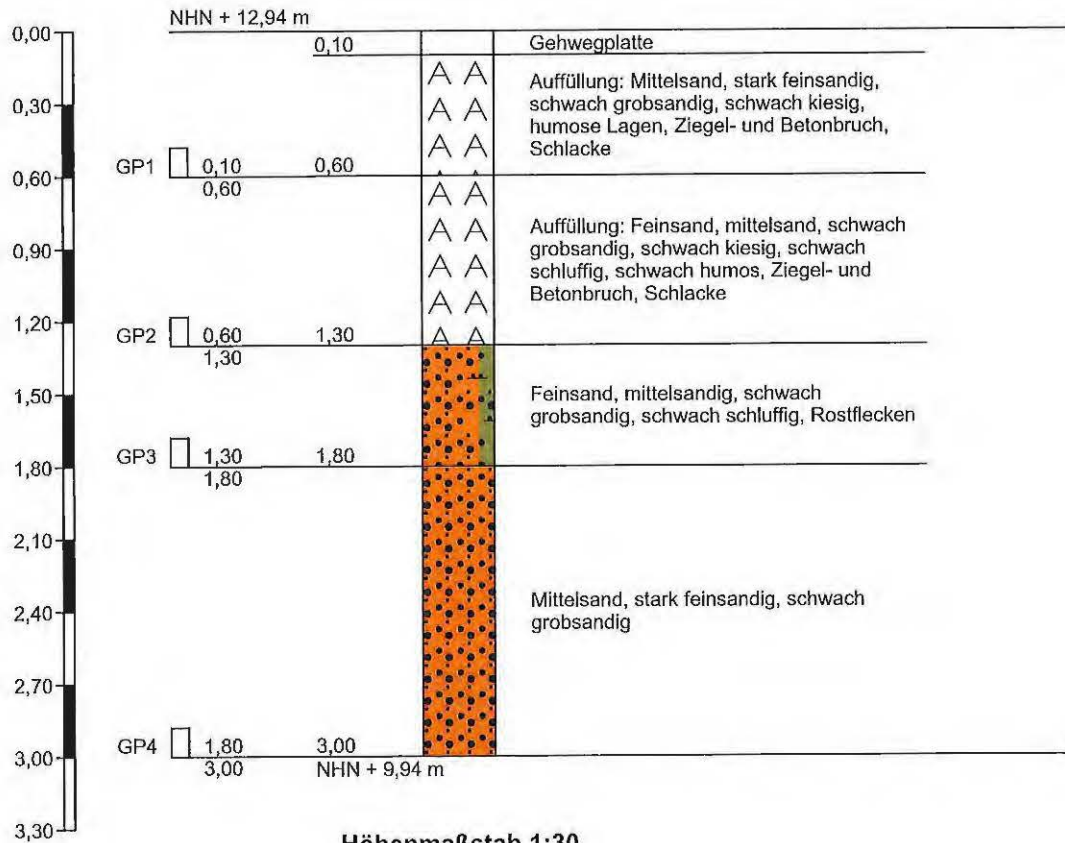
### BS16

1. Auffüllung, ca. 0,7 m bis 1,3 m mächtige, bestehend aus sandigen Böden im Bereich der BS 16 (Abscheider) mit deutlichen Anteilen an Fremdbestandteilen (Ziegel- und Betonbruch, Schlacke bzw. Asche),
2. natürlich anstehende Sande bis zur Endteufe von 3 m u. GOK.
3. Grundwasserflurabstand ca. 2,3 bis 2,5 m

| Probe | Tiefe<br>[m u. GOK] | Analysenergebnisse [mg/kg TM] | |
|---|---|---|---|
| 16/2 | 0,6-1,3 | 1.040 | 75 |
