**ORIENTIERENDE UNTERSUCHUNG
ALTSTANDORT**

**HAMBURGER STRASSE 49
24576 BAD BRAMSTEDT**

Lübeck, 03. Januar 2018

Altstandort Hamburger Straße 49, Bad Bramstedt (ehem. Tankstelle und Kfz-Werkstatt)

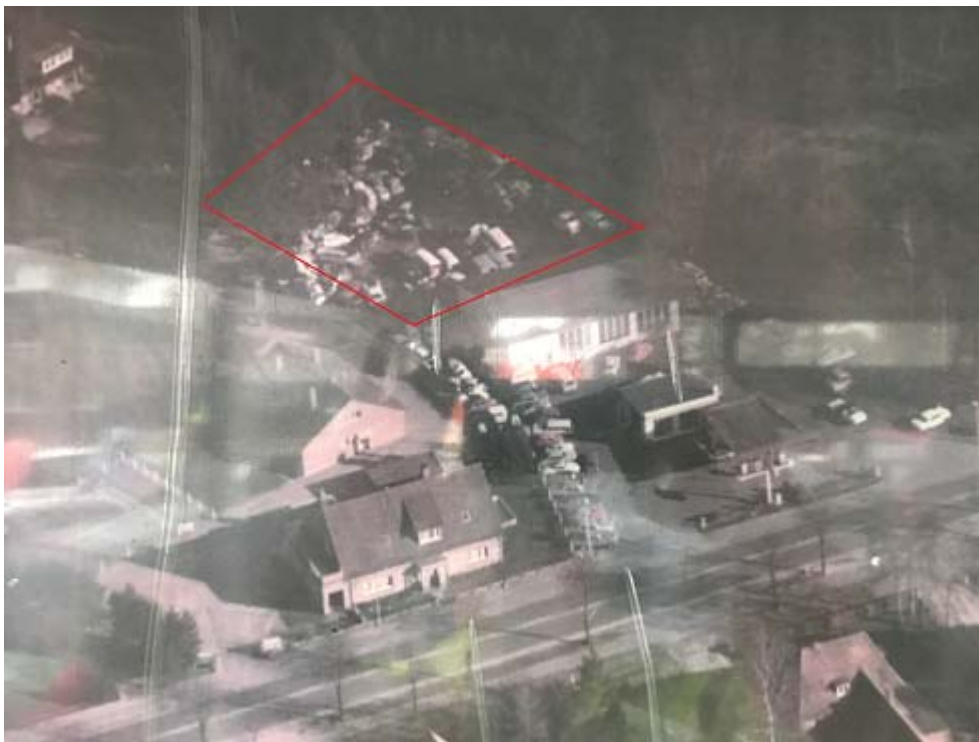
Abbildung 1: Schrägluftbild von 1972 (Quelle: Betrieb Krispin)

Auf dem Schrägluftbild von 1972 (Abbildung 1) ist deutlich zu erkennen, dass die östlich an das Untersuchungsgrundstück angrenzende Fläche (rot umrandete Fläche in der Abb. 1) als Abstellfläche für Kraftfahrzeugteile genutzt wird. Auf einem Luftbild von 1985 ist dies nicht mehr der Fall (Abbildung 2, rot umrandete Fläche).

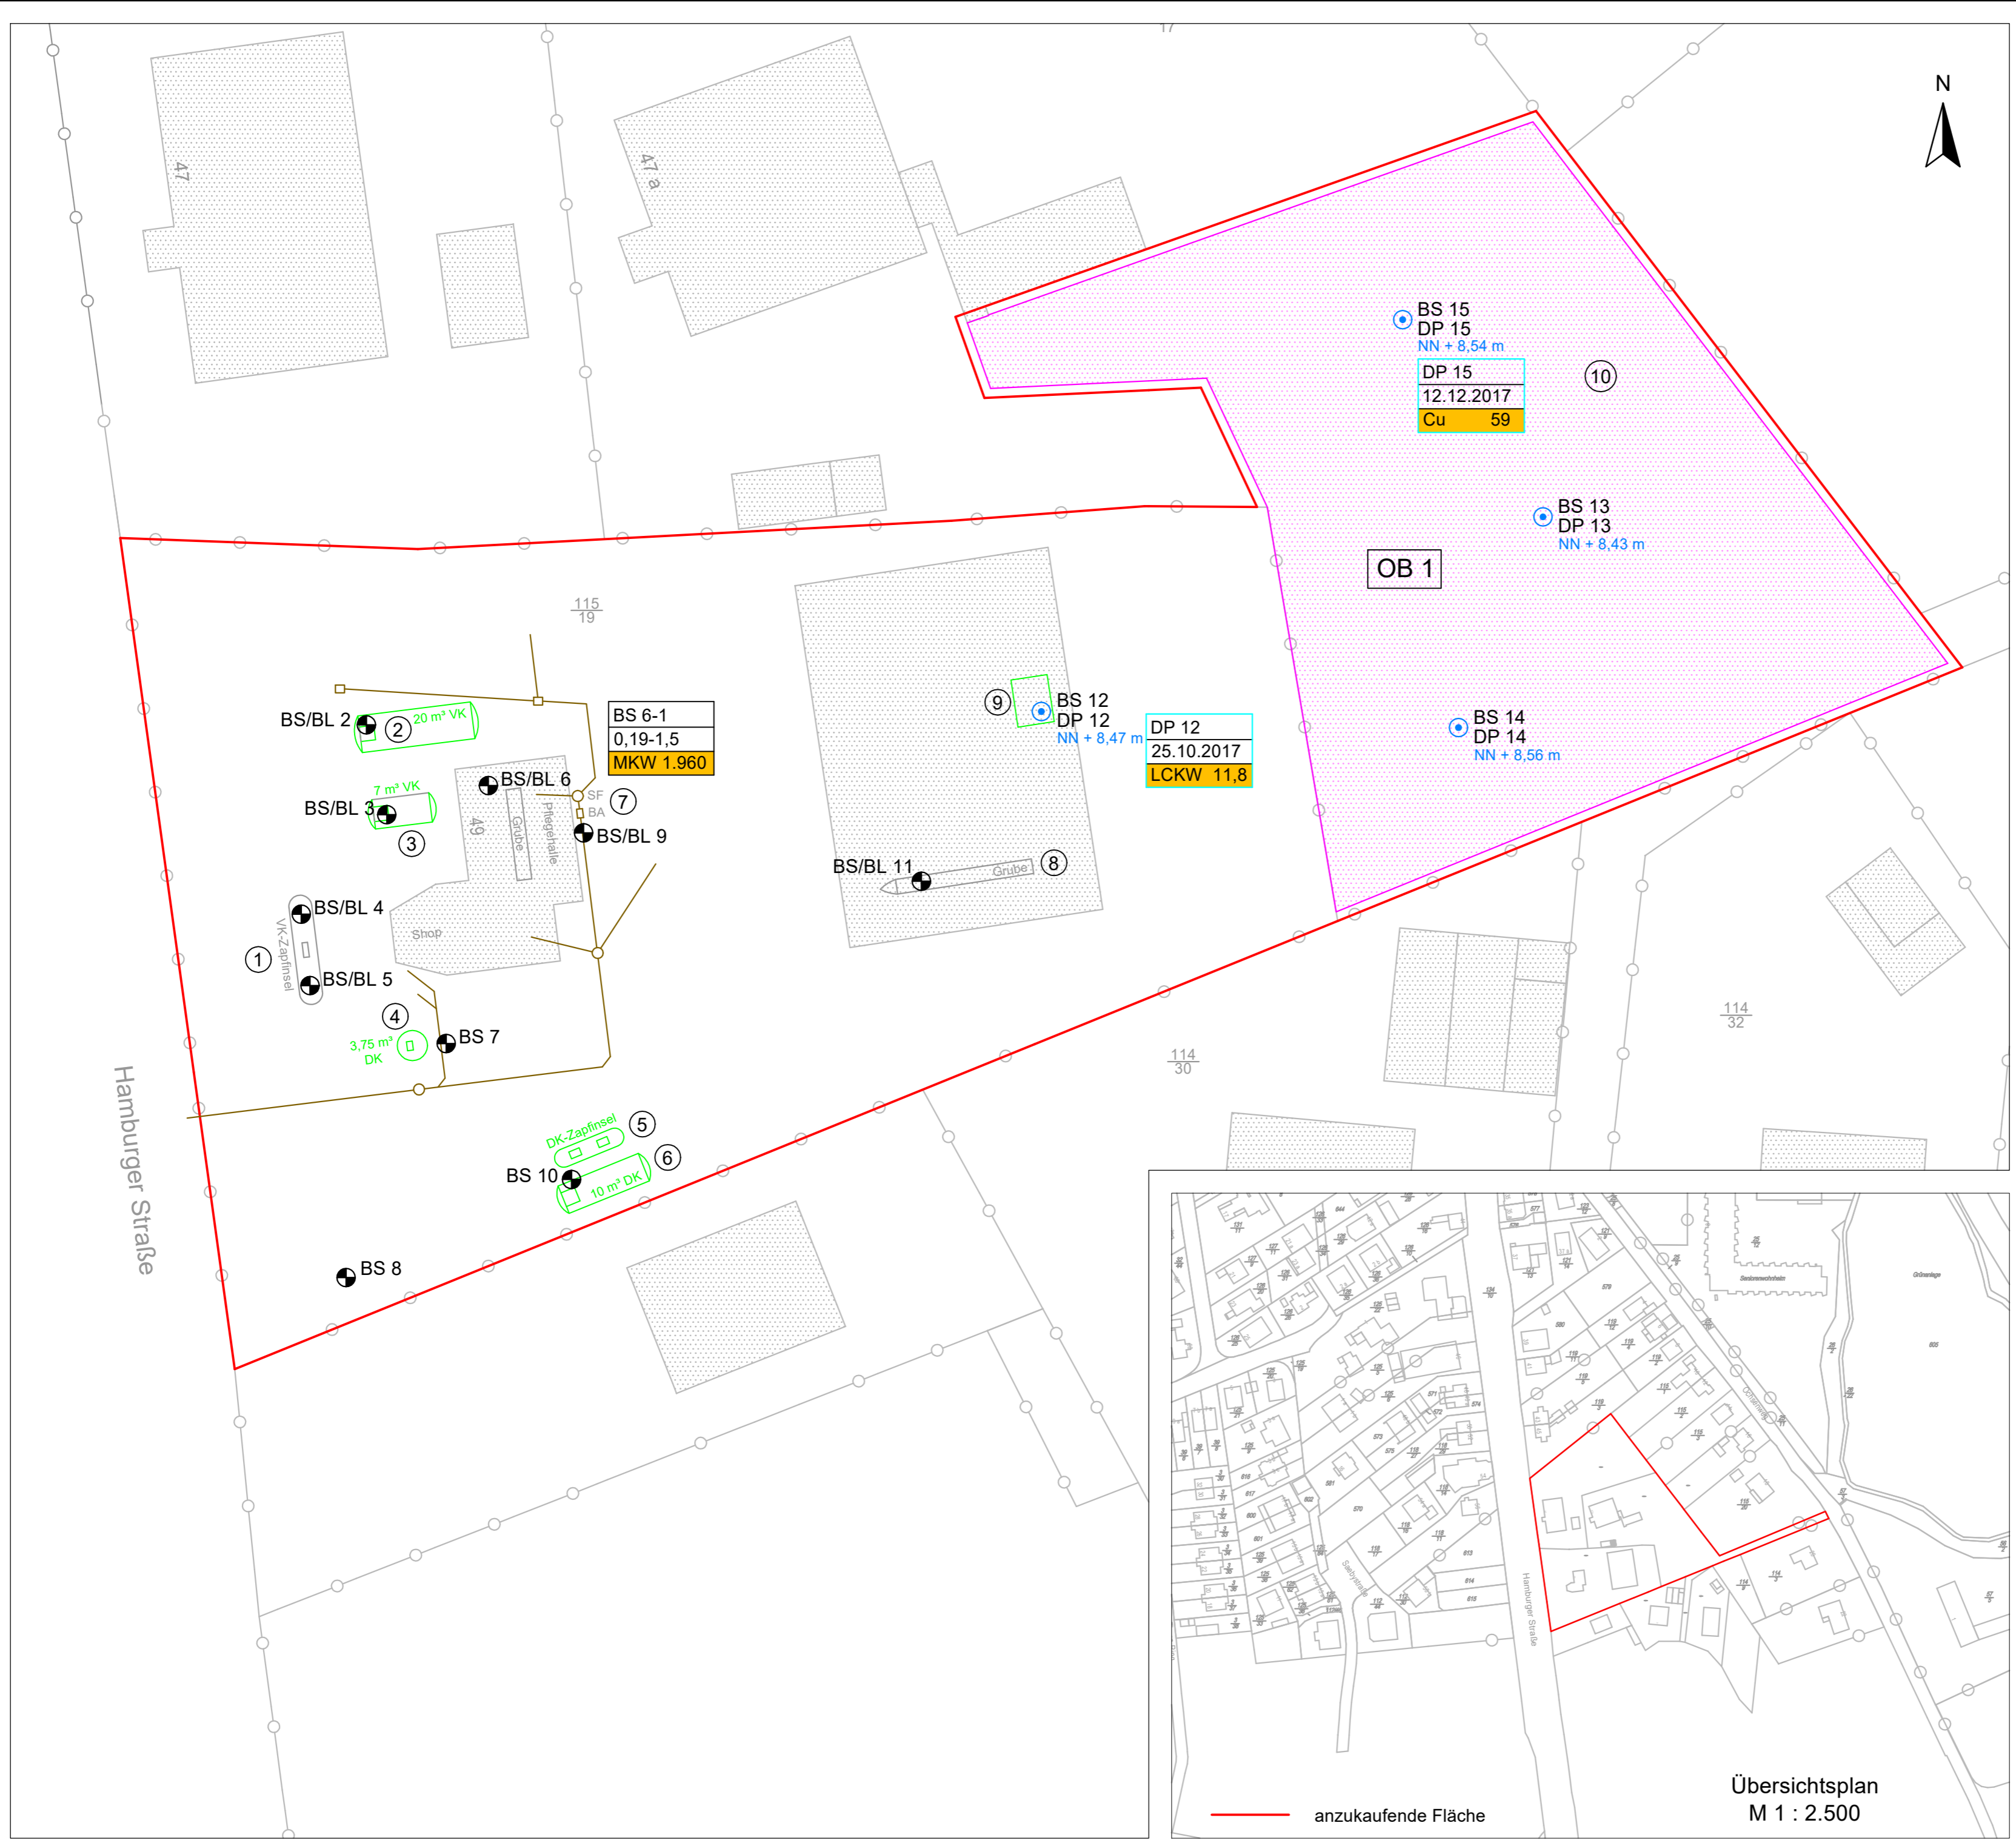
Anlage 1: Ergebnisplan

- ### Nutzungs- und Verdachtsbereiche
- ① Tankinsel mit zwei VK-Zapfsäulen (1957-1982)
 - ② 20 m³ VK-Erdtank (1957-1982)
 - ③ 5 m³ VK-Erdtank (1957-1982)
 - ④ DK-Zapfsäule mit 3 m³ DK-Erdtank (1957-1982 ?)
 - ⑤ Zapfinsel mit DK-Zapfsäule (1966-1982 ?)
 - ⑥ 30 m³ DK-Erdtank (1966-1982 ?)
 - ⑦ Abscheideranlage mit Schlammfang und Benzinabscheider (seit 1957)
 - ⑧ Kfz-Reparaturgrube in der Kfz-Halle (1962- heute)
 - ⑨ Lackierkabine in der Kfz-Halle (ca. 1985-?)
 - ⑩ Unbefestigte Abstellfläche östlich des Untersuchungsgrundstückes

Überschreitung der Prüfwerte gemäß BBodSchV

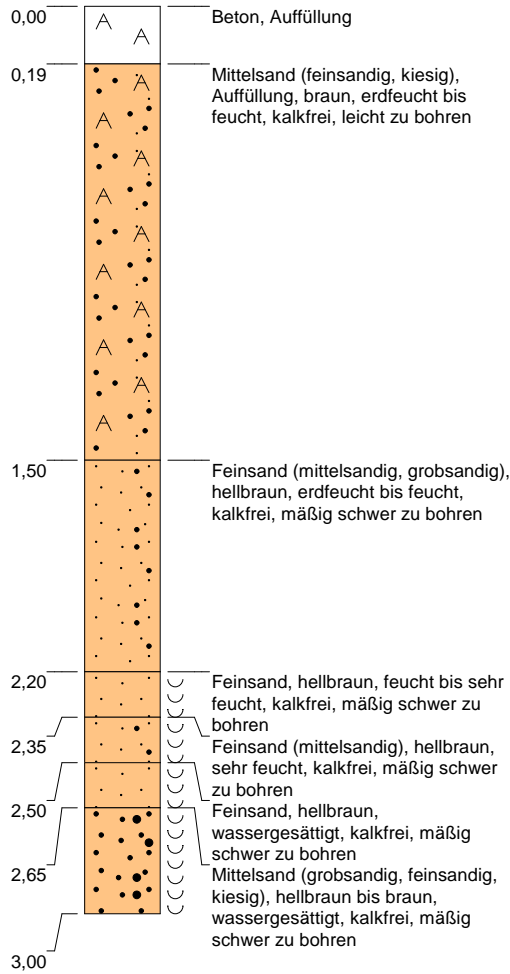
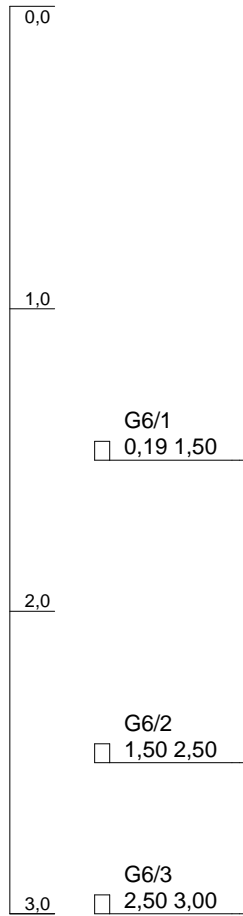
b)								
		c)	d)	e)						
		f) Auffüllung	g)	h)	i)					
1,50		a) Mittelsand (feinsandig, kiesig)			erdfeucht bis feucht		G	G6/1	1,50	
		b)								
		c)	d) leicht zu bohren	e) braun

f) Auffüllung	g)	h)	i) 0					
2,20		a) Feinsand (mittelsandig, grobsandig)			erdfeucht bis feucht					
		b)								
		c)	d) mäßig schwer zu bohren	e) hellbraun

f)	g)	h)	i) 0					
2,35		a) Feinsand			feucht bis sehr feucht					
		b)								
		c)	d) mäßig schwer zu bohren	e) hellbraun						
		f)	g)	h)	i) 0					
2,50		a) Feinsand (mittelsandig)			sehr feucht		G	G6/2	2,50

In den untersuchten Medien Boden und Bodenluft wurden mit Ausnahme der umweltrelevant erhöhten MKW-Konzentrationen im Bereich der BS 6 (1.900 mg/kg TM) keine erhöhten Schadstoffgehalte festgestellt. Auch die an BS 6 feststellbaren MKW-Belastungen weisen aus gutachterlicher Sicht ein nur geringes Schadstoffgesamtpotenzial auf, welches durch den überwiegenden Anteil an Motorenölen gekennzeichnet wird. Der Schadensbereich ist auf den Tiefenbereich bis 1,5 m begrenzt und liegt weit oberhalb des angetroffenen Grundwassers. Die Oberfläche im Bereich der BS 6 ist vollständig versiegelt. Aus gutachterlicher Sicht ergibt sich somit kein hinreichender Verdacht für ein Gefährdungspotenzial über den Wirkungspfad Boden – Grundwasser. Eine Überschreitung der Prüfwerte der BBodSchV am Ort der Beurteilung ist auszuschließen. Auf die Durchführung einer Sickerwasserprognose wird daher verzichtet.

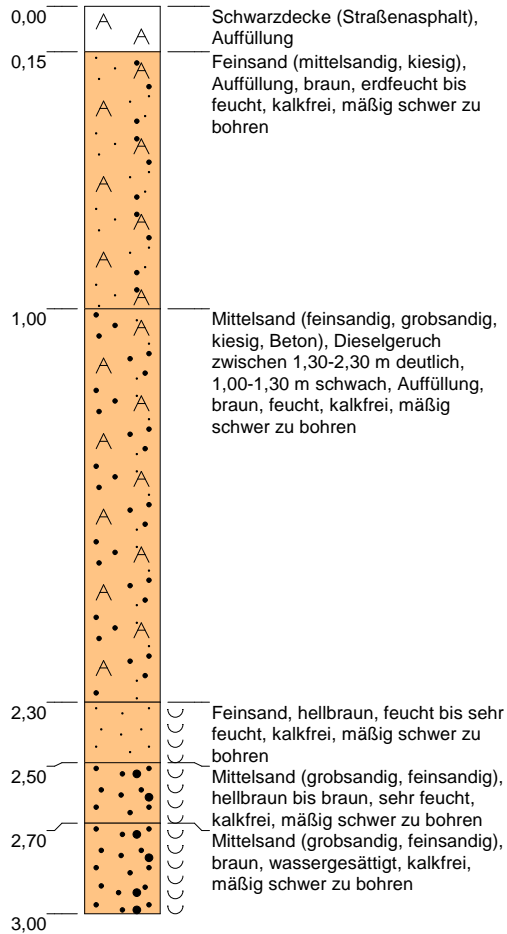
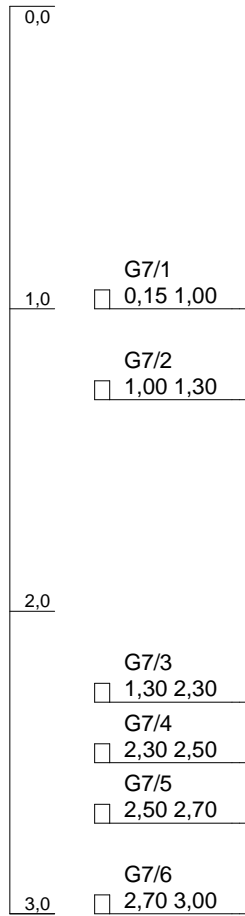
BS 7

b)								
	c)		d)	e)					
	f) Auffüllung		g)	h)					
1,00	a) Feinsand (mittelsandig, kiesig)				erdfeucht bis feucht		G G7/1 1,00		
	b)								
	c)		d) mäßig schwer zu bohren	e) braun

f) Auffüllung		g)	h)					
2,30	a) Mittelsand (feinsandig, grobsandig, kiesig, Beton)				feucht		G G7/2 G G7/3 1,30 2,30		
	b) Dieselgeruch zwischen 1,30-2,30 m deutlich, 1,00-1,30 m schwach

c)		d) mäßig schwer zu bohren	e) braun					
	f) Auffüllung		g)	h)					
2,50	a) Feinsand				feucht bis sehr feucht		G G7/4 2,50		
	b)								
	c)		d) mäßig schwer zu bohren	e) hellbraun

f)		g)	h)					
2,70	a) Mittelsand (grobsandig, feinsandig)				sehr feucht		G G7/5 2,70		
	b)								
	c)		d) mäßig schwer zu bohren	e) hellbraun bis braun
