KURZBERICHT

DETAILUNTERSUCHUNG

B-PLAN 60

HAMBURGER STR. 49

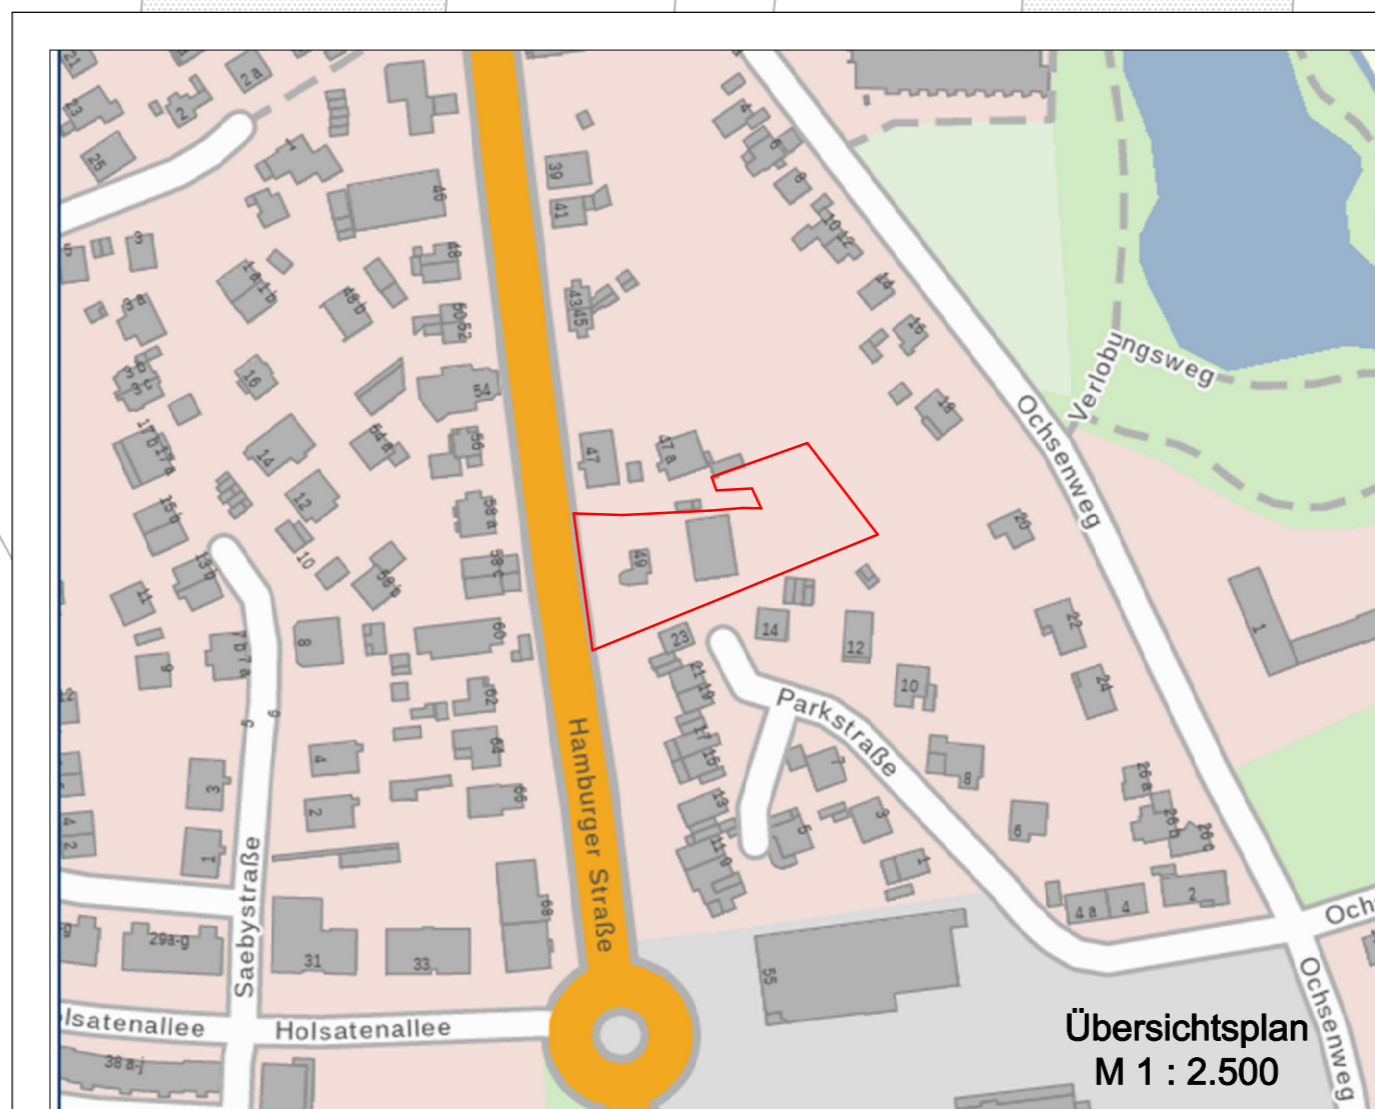
BS 6-1	Probenbezeichnung
0,19-1,5	Entnahmetiefe in m u. GOK
MKW 1.960	Schadstoffgehalt in mg/kg TM MKW C10-C40

- Einbauklasse Z 1 gem. LAGA M20 TR Boden
- Einbauklasse Z 2 gem. LAGA M20 TR Boden
