## **KURZBERICHT**

### **DETAILUNTERSUCHUNG B-PLAN 60 HAMBURGER STR. 49 24576 BAD BRAMSTEDT**

| <b>Projektnr.:</b> | 2022058 |

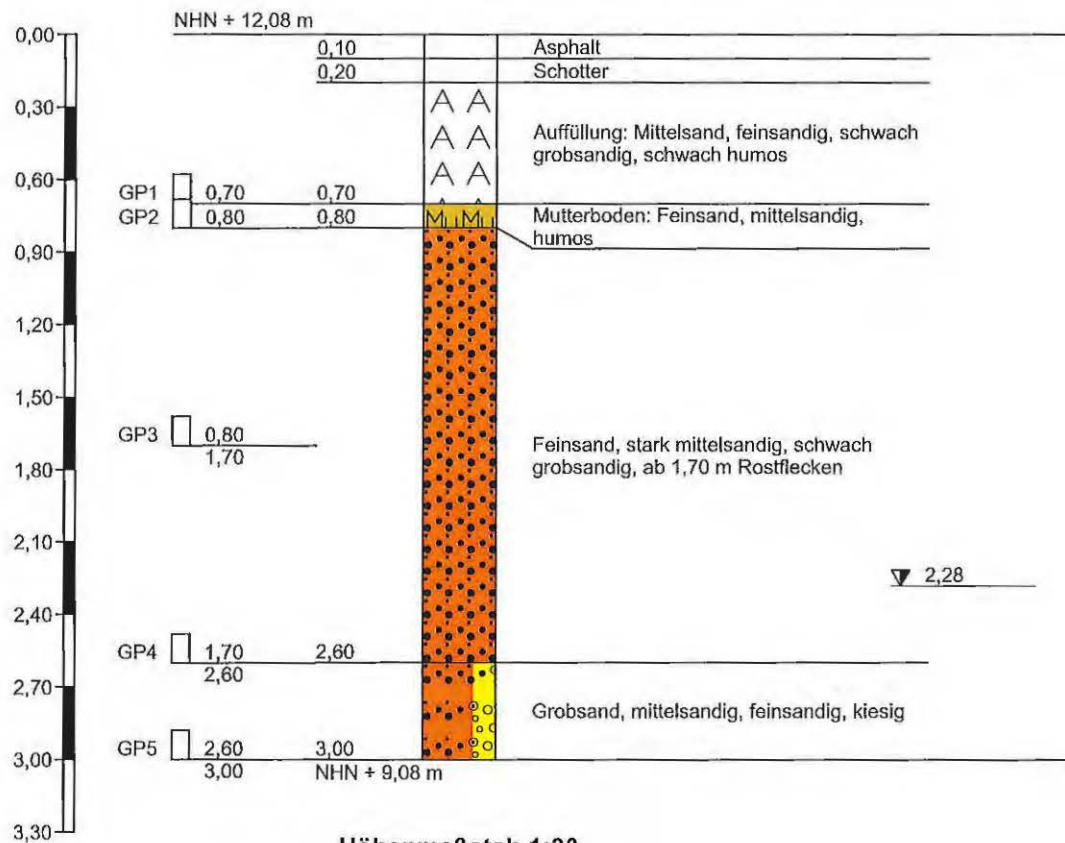
### BS17

| | | Schichtenverzeichnis | | | | | Anlage | | |
|---|---|---|---|---|--|---|---|---|---|
| 0,70 | a) Auffüllung: Mittelsand, feinsandig, schwach grobsandig, schwach humos | | | | | erdfeucht | | GP1 | 0,70 |
| 0,80 | a) Mutterboden: Feinsand, mittelsandig, humos | | | | | erdfeucht | | GP2 | 0,80 |
| 2,60 | a) Feinsand, stark mittelsandig, schwach grobsandig, ab 1,70 m Rostflecken | | | | | erdfeucht - feucht, ab 2,30 m klopfnass, Wasser eingemessen bei 2,28 m u GOF | | GP3<br>GP4 | 1,70<br>2,60 |

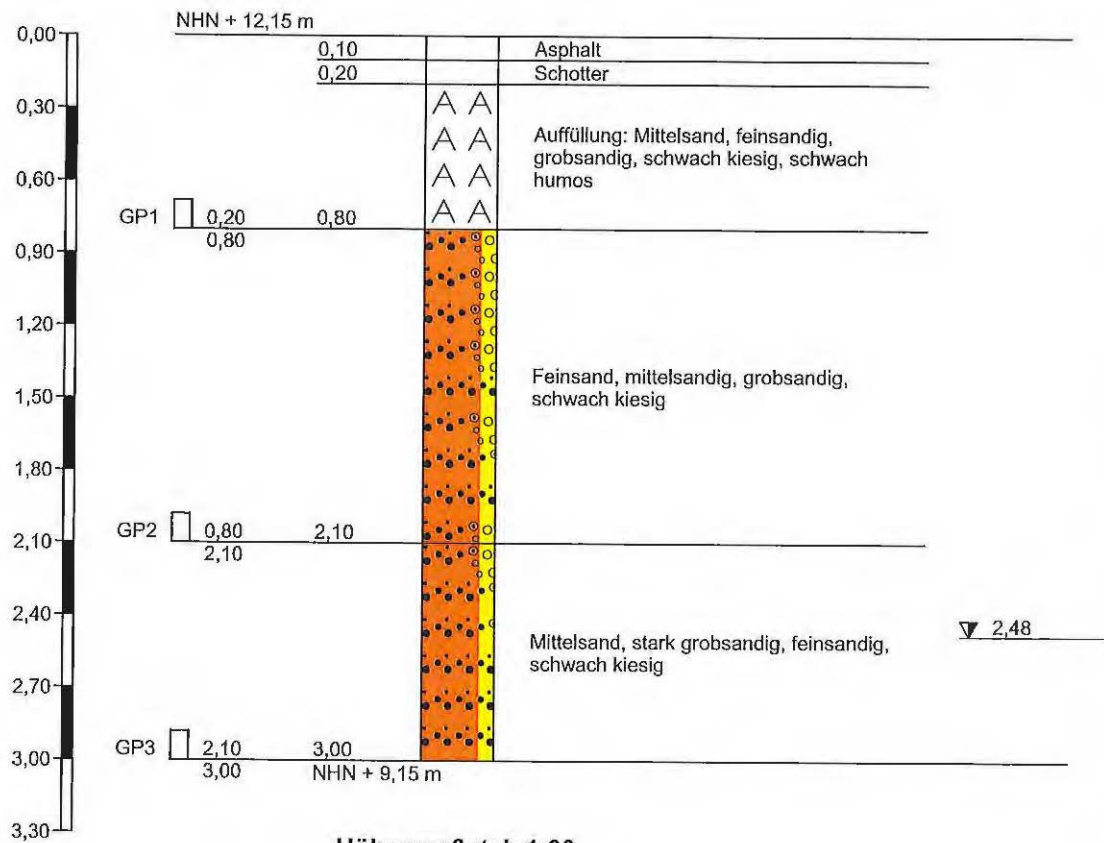
### BS18

| | | Schichtenverzeichnis | | | | Anlage | | |
|---|---|---|---|---|---|---|---|---|
| 0,80 | a) Auffüllung: Mittelsand, feinsandig, grobsandig, schwach kiesig, schwach humos | | | | erdfeucht | | GP1 | 0,80 |
| 2,10 | a) Feinsand, mittelsandig, grobsandig, schwach kiesig | | | | erdfeucht - feucht | | GP2 | 2,10 |
| 3,00 | a) Mittelsand, stark grobsandig, feinsandig, schwach kiesig | | | | feucht, ab 2,70 m nass, Wasser eingemessen bei 2,48 m u GOF | | GP3 | 3,00 |

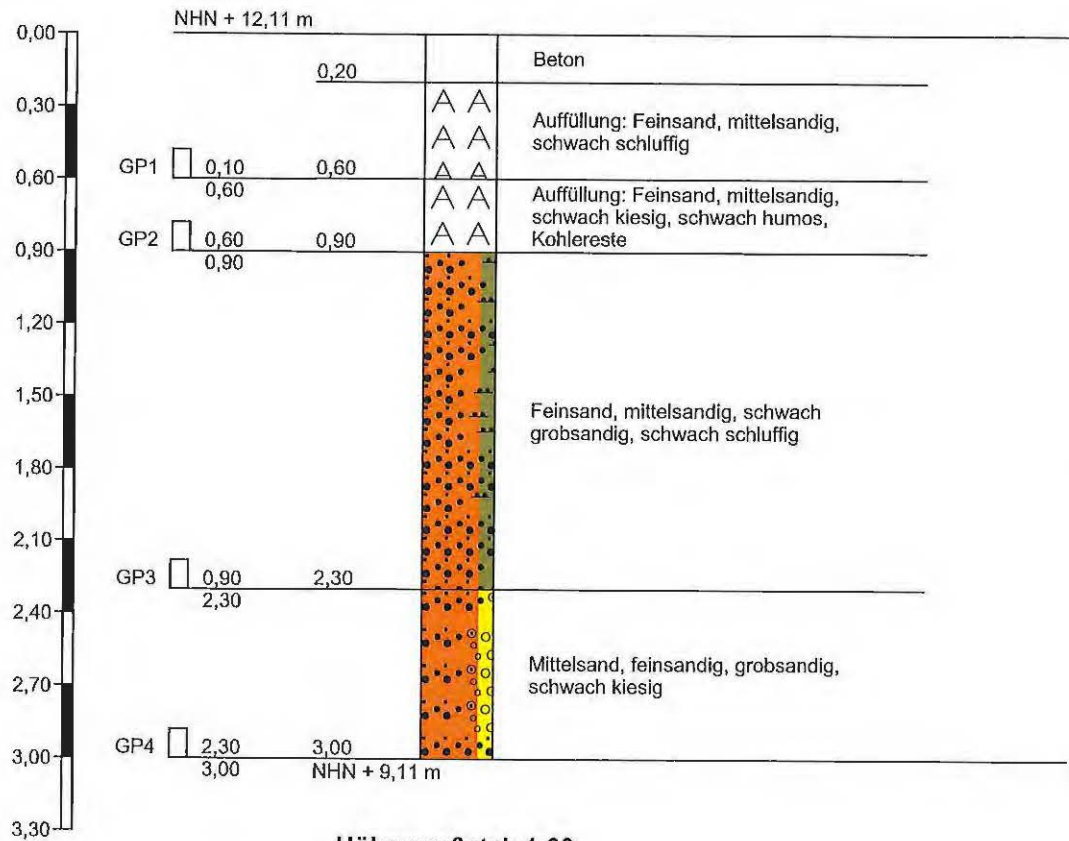
#### BS19

| 0,60 | a) Auffüllung: Feinsand, mittelsandig, schwach schluffig | | | | erdfeucht | | GP1 | 0,60 |
| 0,90 | a) Auffüllung: Feinsand, mittelsandig, schwach kiesig, schwach humos, Kohlereste | | | | erdfeucht | | GP2 | 0,90 |
| 2,30 | a) Feinsand, mittelsandig, schwach grobsandig, schwach schluffig | | | | erdfeucht | | GP3 | 2,30 |
| 3,00 | a) Mittelsand, feinsandig, grobsandig, schwach kiesig | | | | feucht, ab 2,60 m klopfnass, Bohrloch zugefallen bei 2,24 m, kein Wasser eingemessen | | GP4 | 3,00 |
